RELAZIONE STATICA

Via Gramsci, n° 31 , 10044 Pianezza
Lat. 45°10'51.6" Long. 7° 54'13.9"

Dott. Ing. Marco Truccero
Via IV Novembre 2 bis
10044 Pianezza (TO)

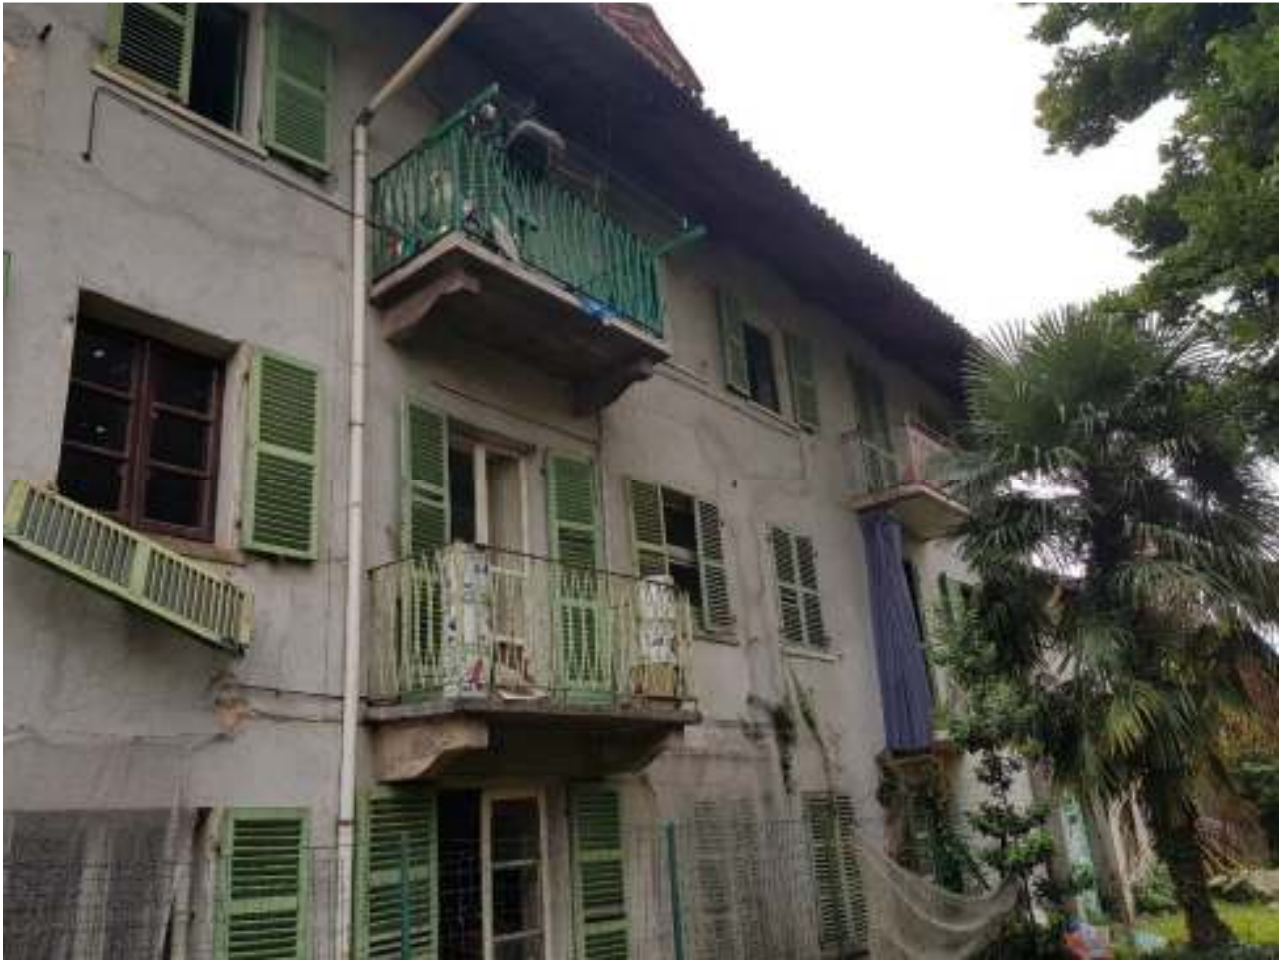
Immobile principale in forte stato di degrado

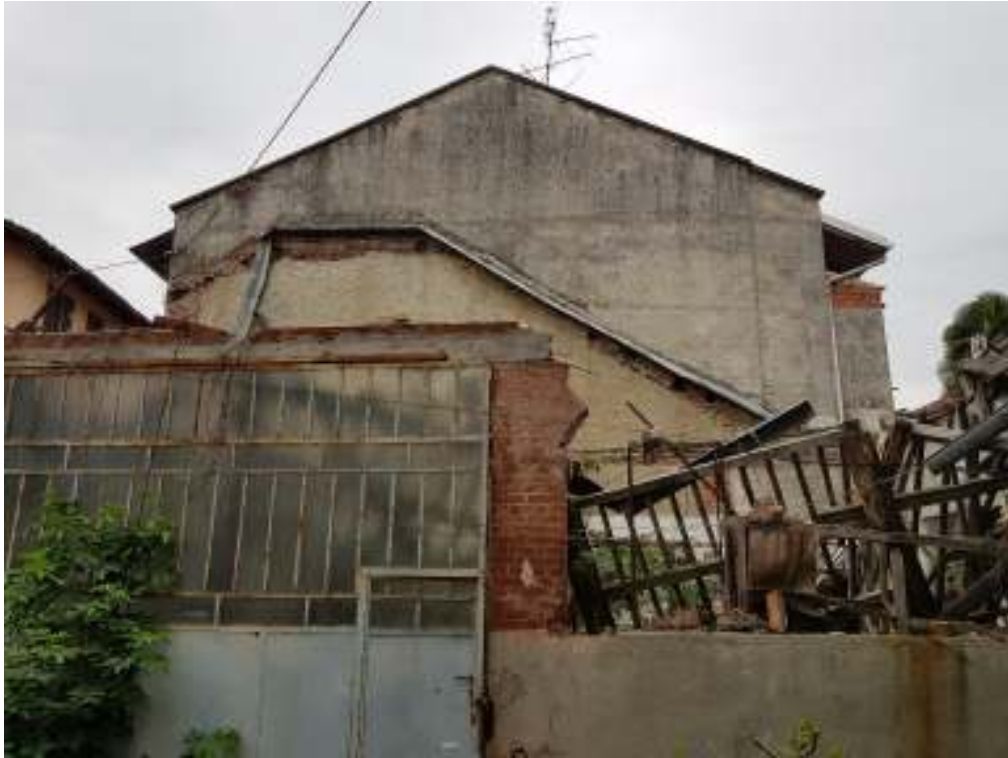
Immobile secondario collassato causa marcescenza copertura in legno e sottodimensionamento strutture

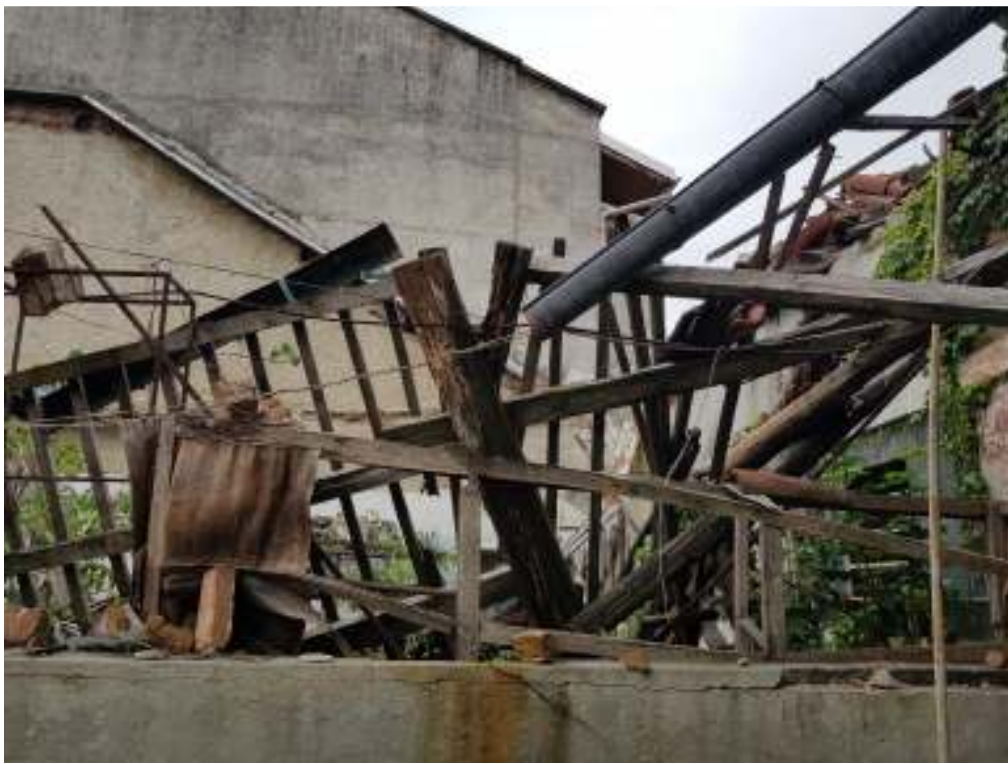
Particolare dell'edificio collassato in cui si può notare il sottodimensionamento strutturale e lo stato di marcescenza degli elementi lignei.

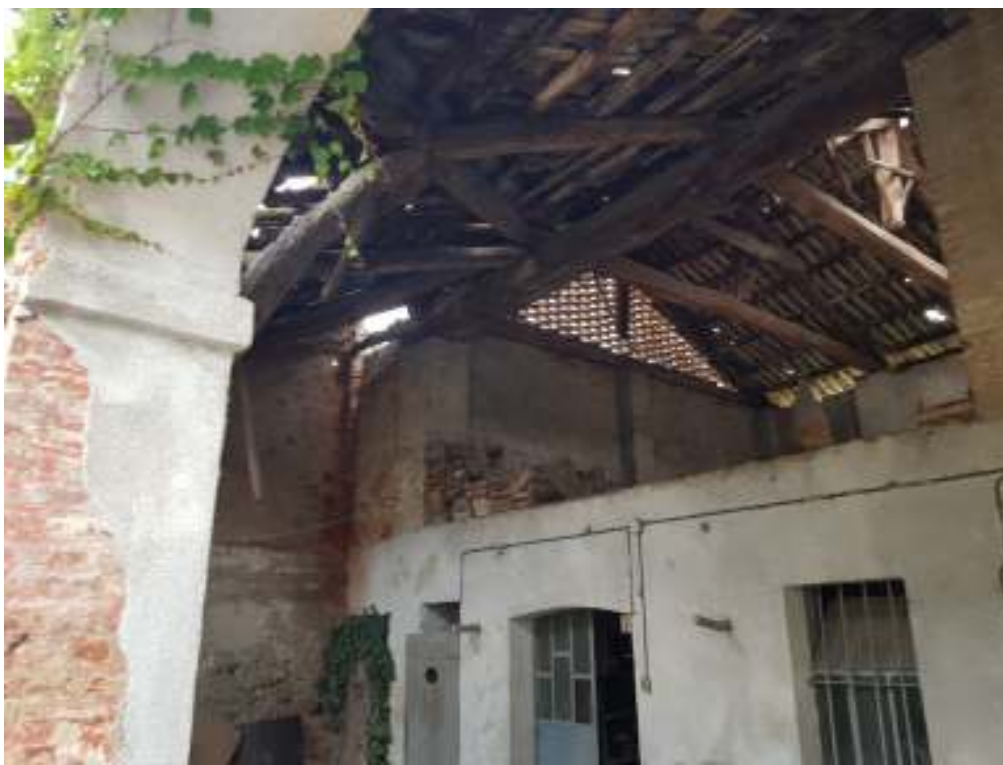
Attuale situazione della copertura in legno con grosse aperture che favoriscono l'ingresso di acque ed il conseguente deterioramento delle strutture murarie sino al collasso.

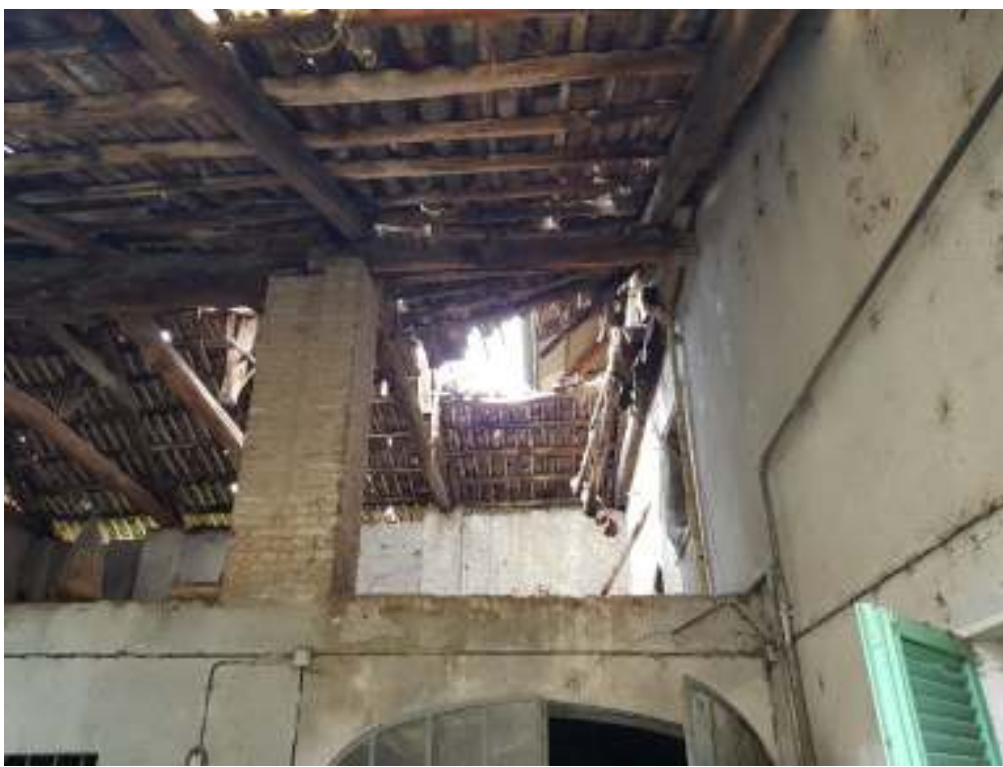
Attuale situazione della copertura in legno con grosse aperture che favoriscono l'ingresso di acque ed il conseguente deterioramento delle strutture murarie sino al collasso.

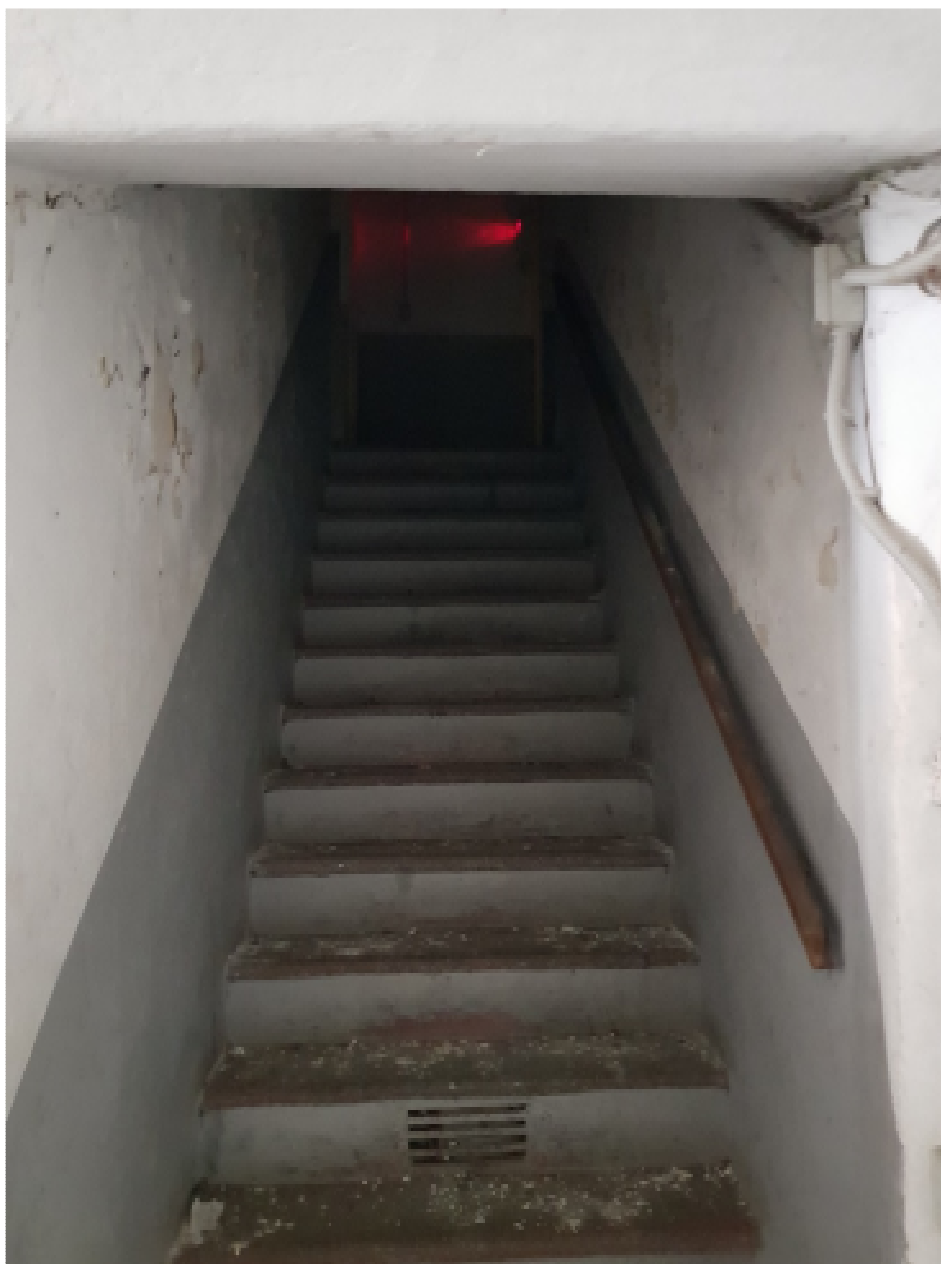
Scala collegamento da Piano Terra a Piano Primo con vistose fessurazioni sull'architrave

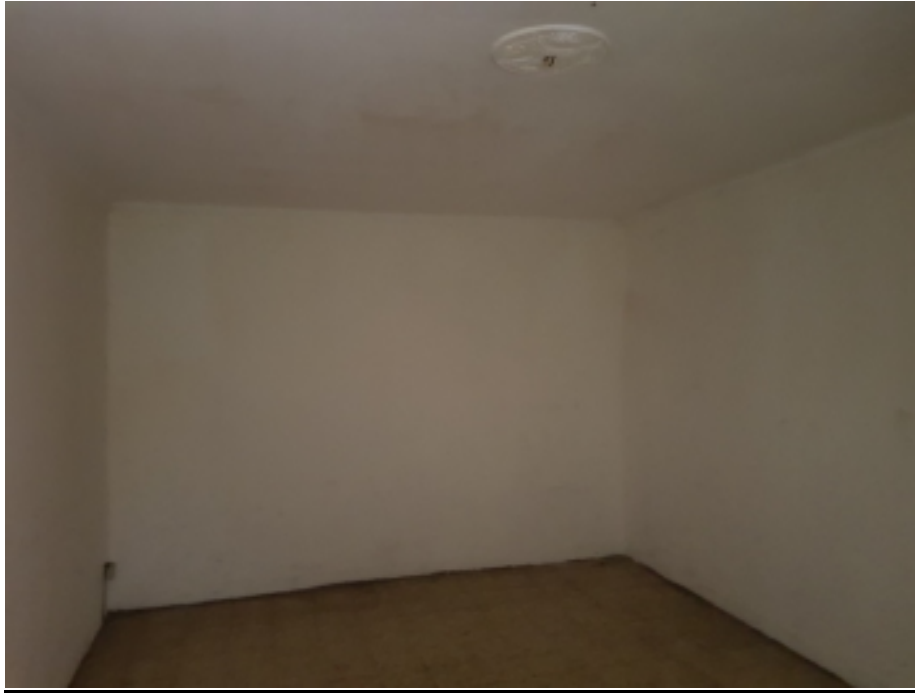
Immagine sala con grossi problemi di planarità delle superfici dovute a cedimenti differenziati delle fondazioni.

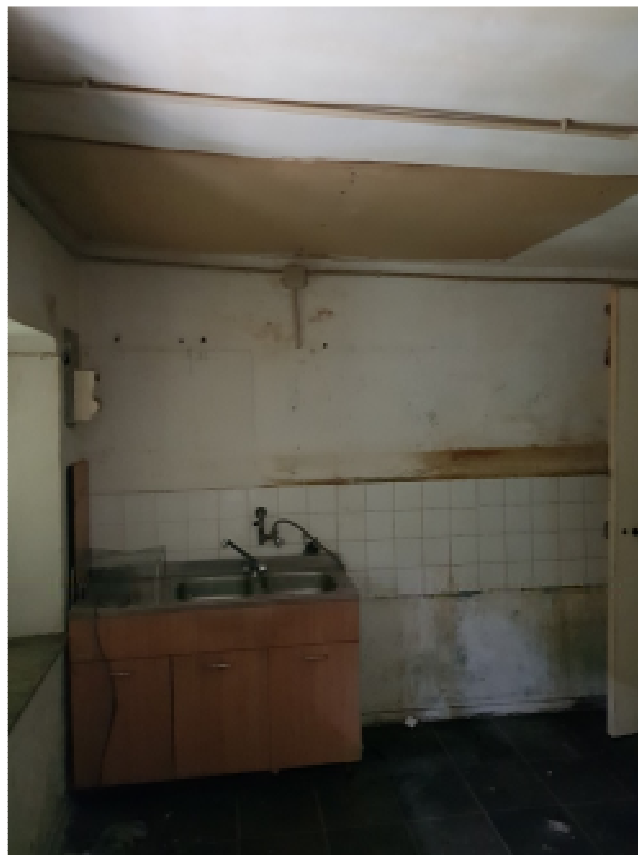
Solaio e pavimento piano primo realizzato contravi in legno, e tavolato. Osservando pavimento e soffitto si vedono notevoli deformazioni dovute al sottodimensionamento degli elementi ed al loro pessimo stato di usura.

Le strutture portanti orizzontali lignee, oltre ad essere in molti casi degradate ed a rischio di crollo (che in altre parti si è già verificato) risultano inoltre inadeguate a sopportare i carichi e sovraccarichi previsti dalle normative per le destinazioni d'uso residenziali o similari alle quali si intende riservare il fabbricato.

Principalmente il degrado delle strutture lignee è causato dalle infiltrazioni d'acqua e dalla presenza di insetti e funghi xilofagi che riducono in modo drastico la durabilità naturale del legno.
