**PIANO DI RECUPERO PER L'ATTUAZIONE  
DELL'AREA URBANISTICA "BR 1a.11.1"**

**Via Soffitti, via Gramsci - PIANEZZA**

**TAV 12**

**Relazione sui caratteri storico-ambientali e di inserimento**

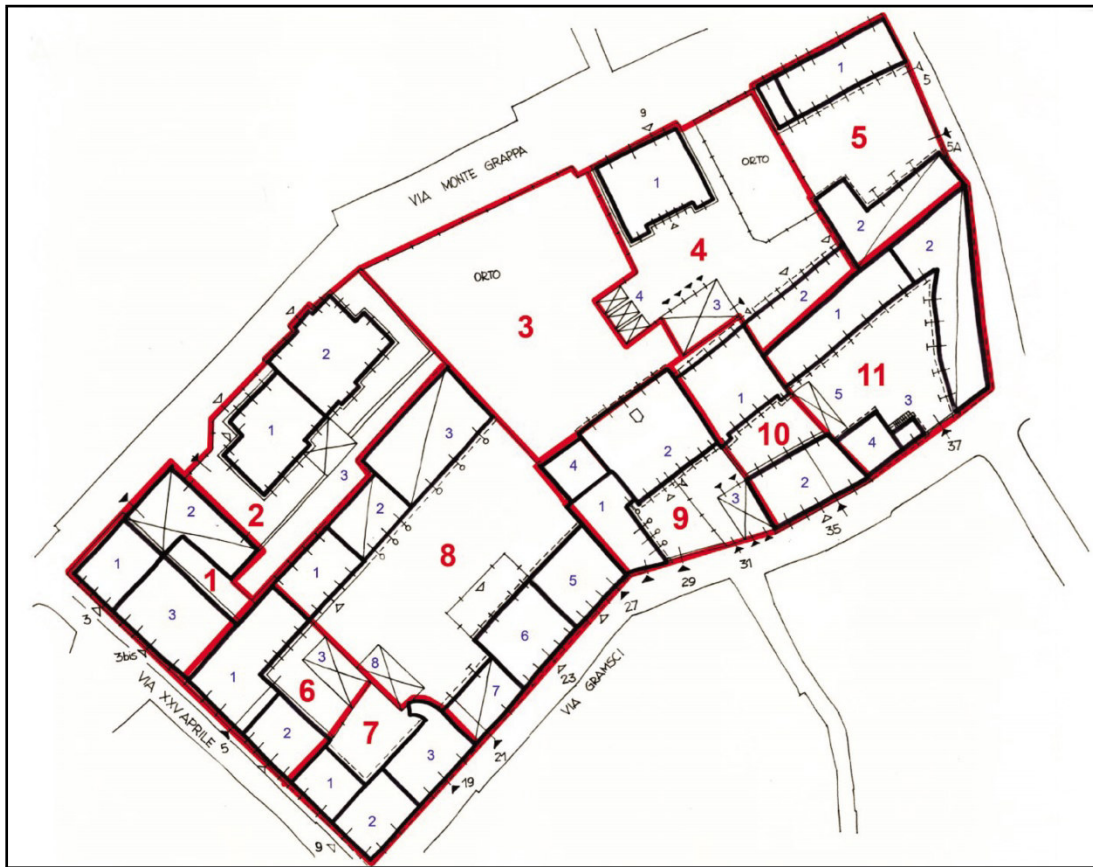
- A 1a.11, per interventi singoli sugli edifici, con classificazione a seconda del tipo di edificio (unità di intervento n. 9 e 3).

*Estratto cartografico del P.r.g.c. – scheda di intervento A 1a.11*

Urbanisticamente e secondo la scheda riportata all'art. 95 delle Nta, gli edifici posti all'interno del lotto di intervento n. 9 sono classificati come segue:

- Edificio n. 1, con destinazione magazzino, classe E, con previsione di demolizione;
- Edificio n. 2, con destinazione residenza, classe D, con previsione di ristrutturazione RSb;
- Edificio n. 3, con destinazione autorimessa, classe H, con previsione di manutenzione;
- Edificio n. 4, con destinazione magazzino, classe H, con previsione di demolizione;

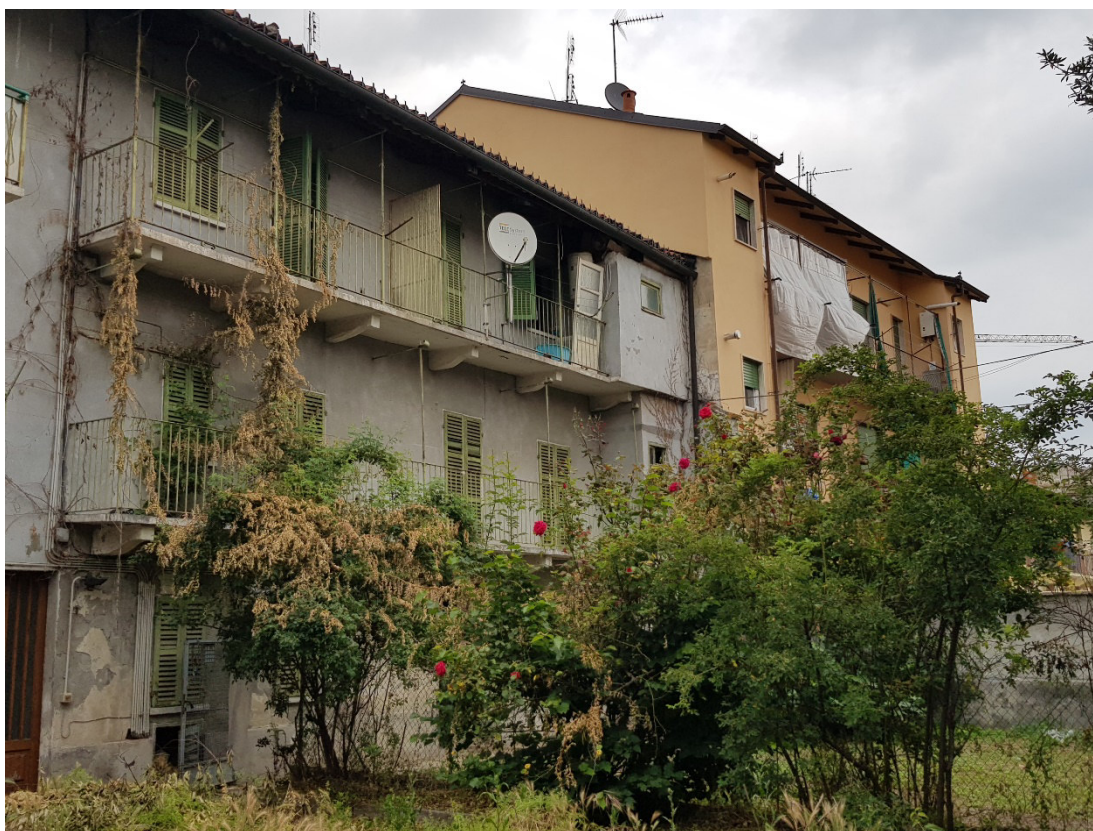
*Vista dell'edificio principale residenziale dall'interno cortile di via Gramsci*

Esso si presenta di pianta rettangolare, si sviluppa su tre piani fuori terra e come detto ha destinazione residenziale.

Esteriormente è intonacato, con balconi in lastre di cemento poggianti su modiglioni sempre in cemento, serramenti con ante in legno, copertura in tegole di laterizio (coppi) su sottotegolaondulina.

La tipologia costruttiva invece è rappresentata da murature portanti piene in laterizio misto a pietre, solai di vario tipo (parte a volte in mattoni e parte in legno), tetto in legno.

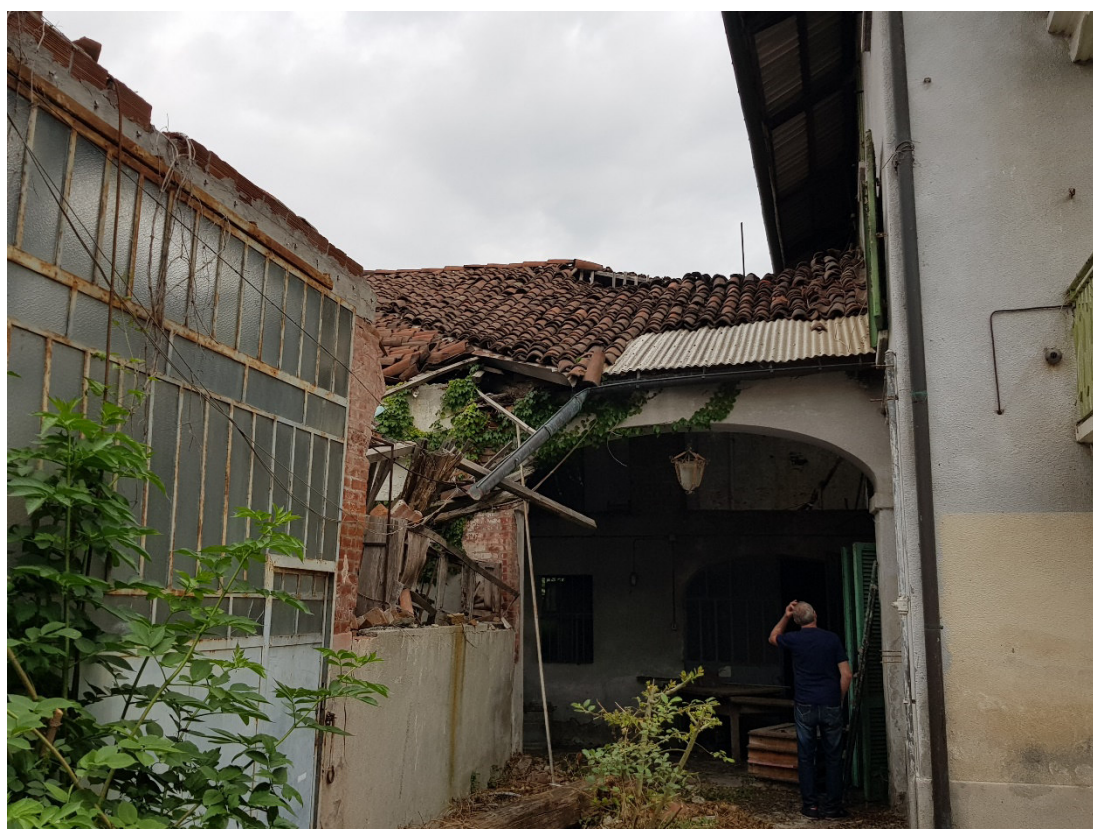
*Vista del basso fabbricato accessorio dall'interno cortile di via Gramsci*

Infine è presente sull'angolo sud-est del lotto e direttamente su via Gramsci basso fabbricato ad uso box auto, con caratteristiche incoerenti con i fabbricati descritti in precedenza, risalendo probabilmente ad un'epoca relativamente recente. In effetti presenta struttura in cemento armato, anche se di tipo leggera e copertura piana, con serramenti metallici e caratteristiche generali tipiche dei locali di quella destinazione d'uso.

Si precisa che attualmente tutta l'area è in stato di abbandono da qualche anno ed in particolare alcune porzioni di fabbrica sopra descritte sono parzialmente crollate (basso fabbricato lato via Gramsci e interno cortile), mentre le altre parti risultano comunque danneggiate, ma per questi aspetti si rimanda al capitolo specifico.

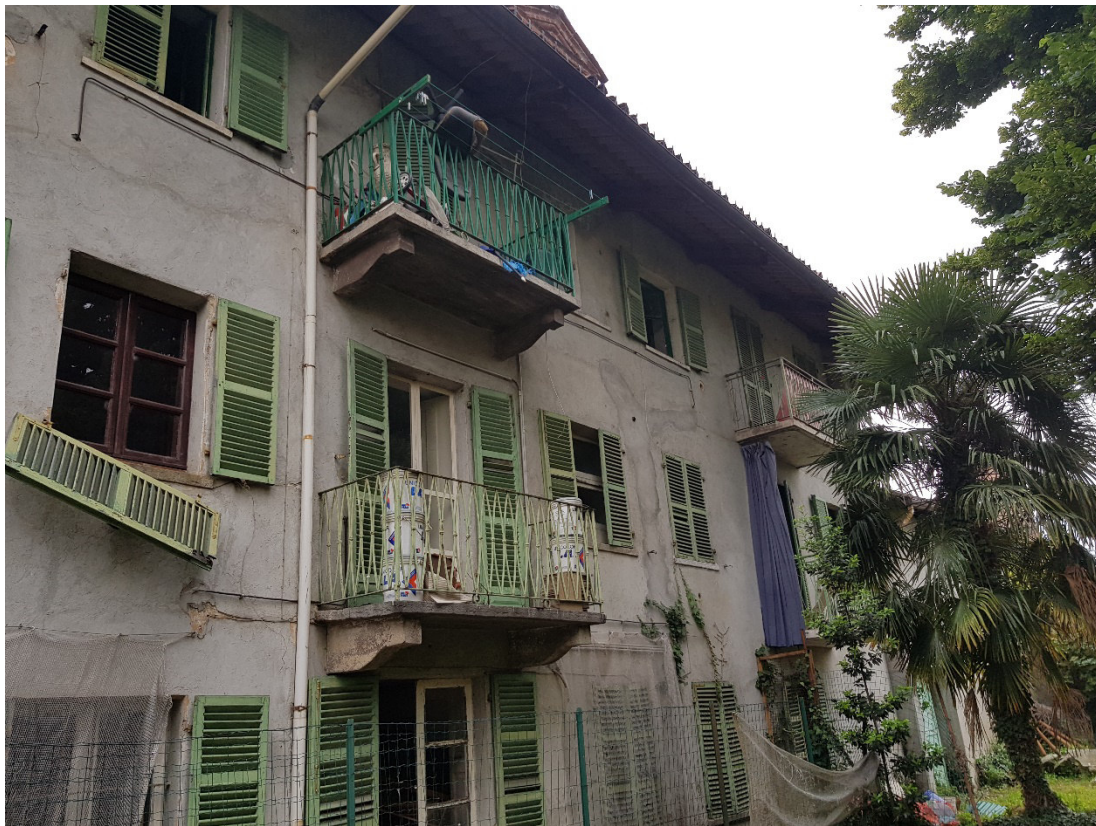
*Vista dell'edificio principale residenziale dall'interno giardino*

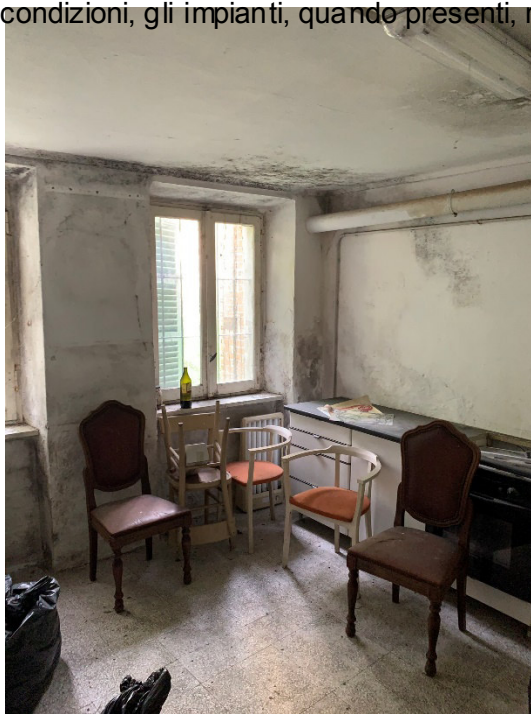
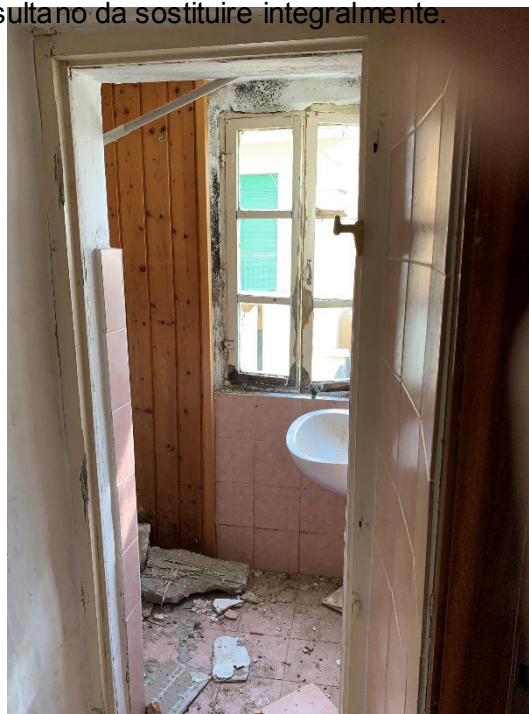
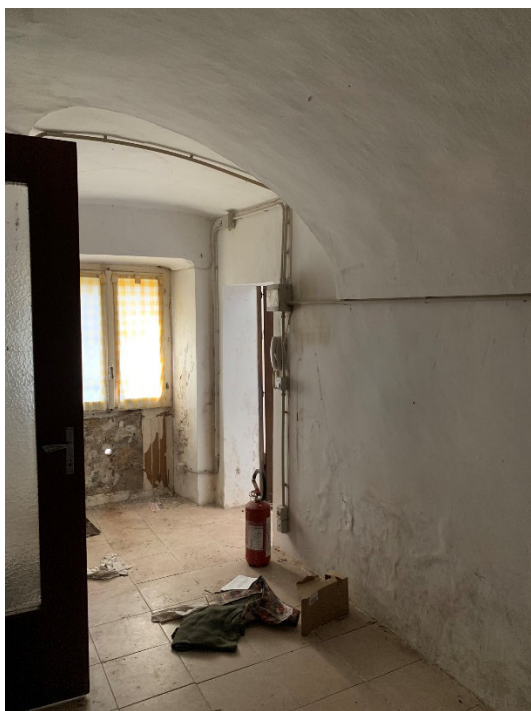
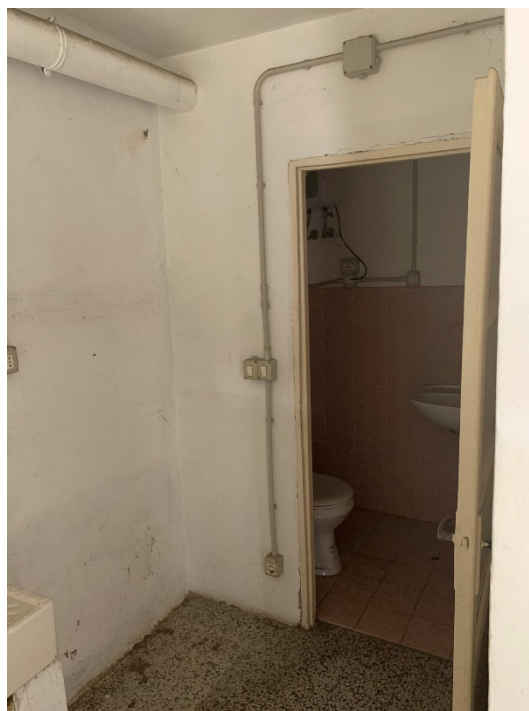
In effetti lo stato dell'edificio, nel suo complesso, risulta pessimo; le pareti spesso presentano muffe ed umidità per buona parte di esse, gli intonaci ed i rivestimenti sono incoerenti con vari segni di dissesto, i serramenti assolutamente in pessime condizioni, gli impianti, quando presenti, risultano da sostituire integralmente.

*Varie viste dei locali interni*

Le altezze interne dei locali risultano quasi ovunque non in linea con le normative vigenti in materia igienico-sanitaria (altezza inferiore a mt. 2,70) ed in taluni casi potrebbe non essere sufficiente il rapporto aeroilluminante attuale per i singoli locali. Gli stessi collegamenti verticali esistenti risultano assolutamente inadeguati, per caratteristiche fisiche e tipologia di materiali.

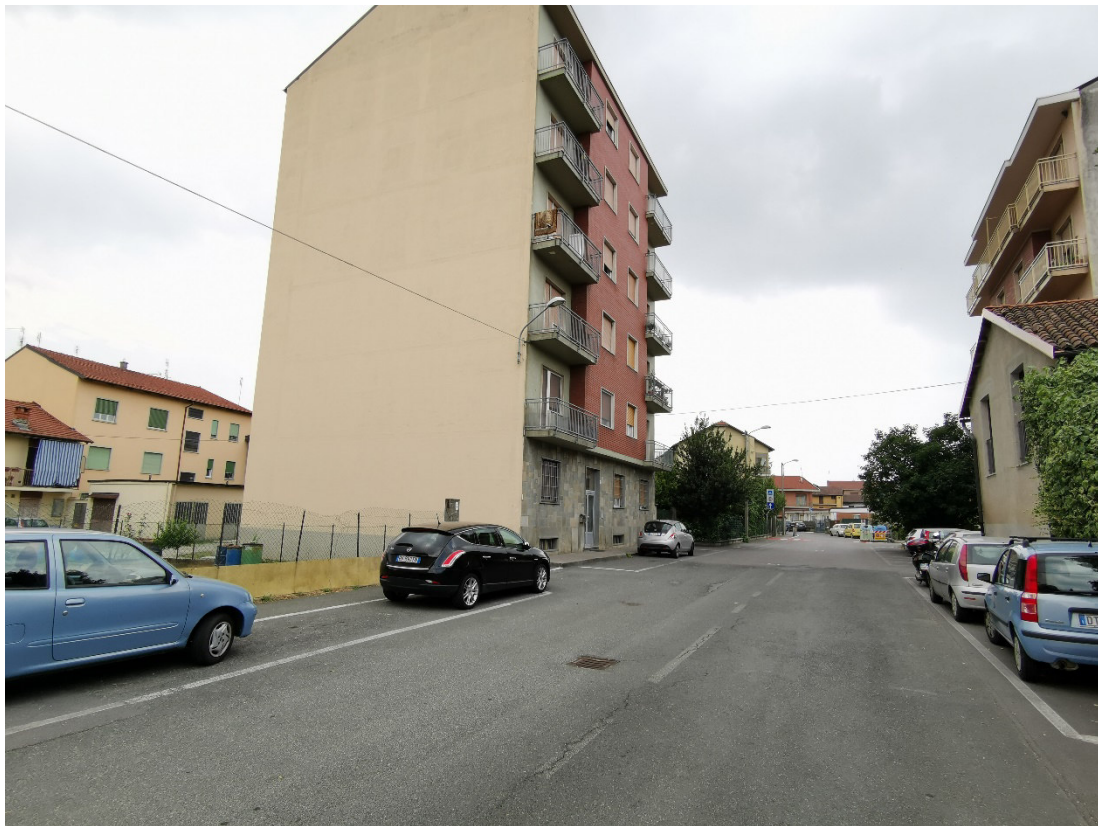
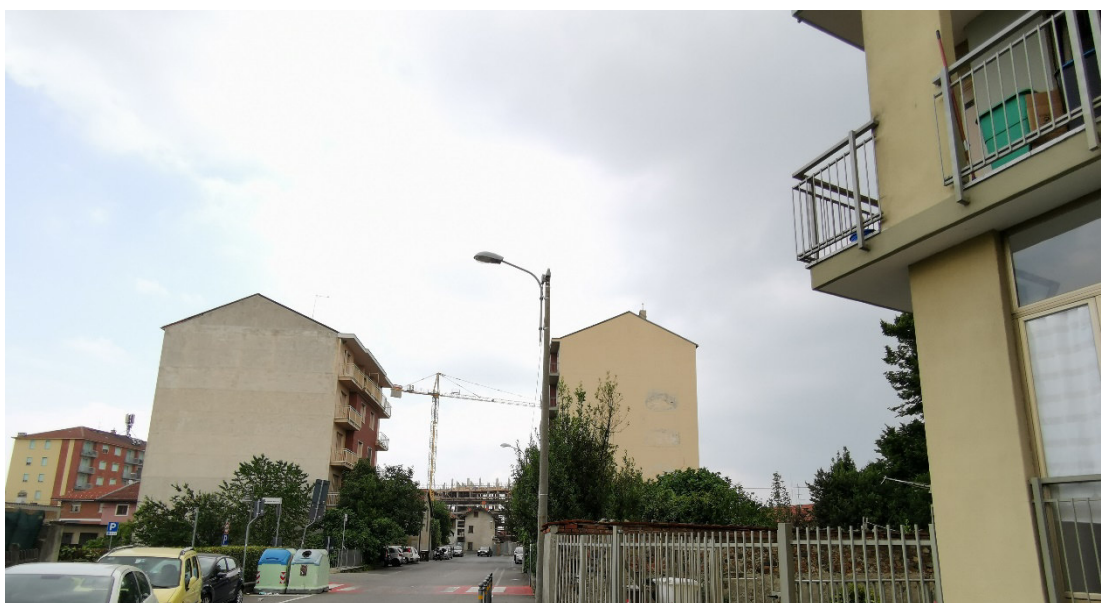
Proprio ai lati del lotto oggetto di intervento, lungo la via Gramsci, troviamo edifici a due e tre piani fuori terra presumibilmente risalenti agli anni Cinquanta e Sessanta, con caratteri tipici di quegli anni (strutture in cemento armato, facciate sagomate, finiture in mattoni e/o klinker, etc.).

Gli stessi fabbricati che saranno aderenti ai fabbricati in progetto ricalcano le medesime caratteristiche edilizie e tipologiche, anzi quello su via Soffietti si sviluppa ancor più in altezza.

### *Viste panoramiche su via Soffietti*

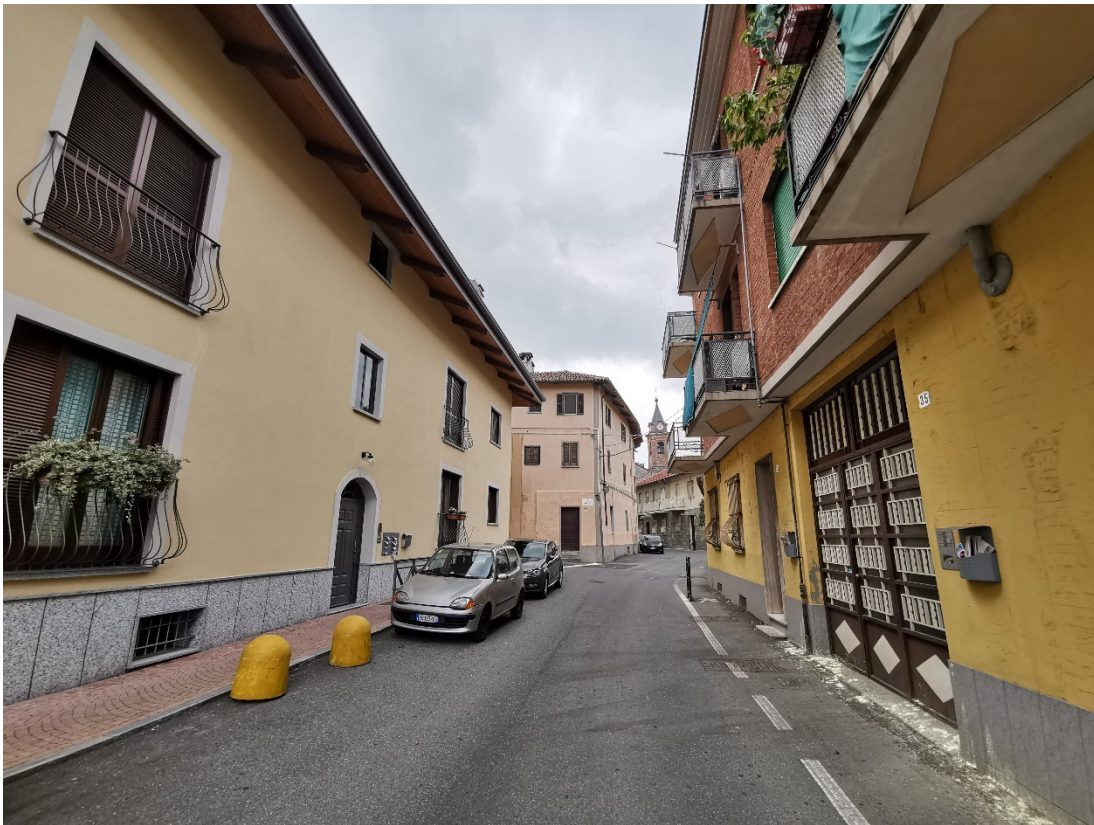
Frontalmente all'ingresso su via Gramsci troviamo una parte di fabbricato vetusto, mantenuto in discreto stato, ma dalle caratteristiche abbastanza povere e dall'altra sono presenti fabbricati, che pur edificati molto recentemente, presentano maggiori pregi architettonici per il contesto del centro storico.

### *Vista panoramica su via Gramsci*

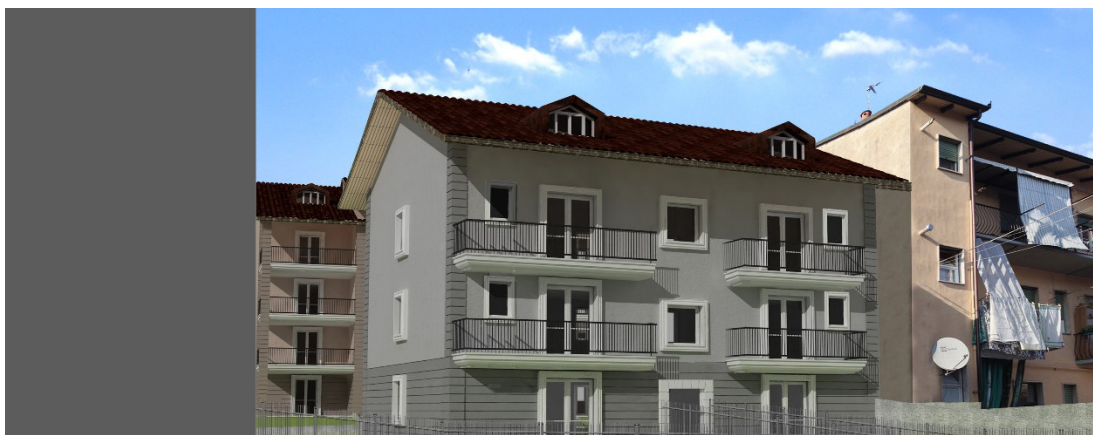
*Fotoinserimento edificio su via Gramsci*

La seconda parte del Piano di Recupero riguarda l'edificio esistente posto all'interno di via Gramscioggetto di ristrutturazione completa, ma che per i motivi esposti soprattutto nella relazione statica, dovrà passare da una ricostruzione dello stesso. Il fabbricato ricalcherà la sagoma attuale, fatto salvo l'arretramento evidenziato nella scheda di intervento sulla parte interna del giardino, in modo da mantenere un certo allineamento con l'edificio limitrofo posto verso est.

Anche in altezza il fabbricato sarà sviluppato su 3 livelli fuori terra, avrà linee semplici e regolari secondo l'attuale stile basilare, con balconi a sbalzo e finestre regolari e allineate.

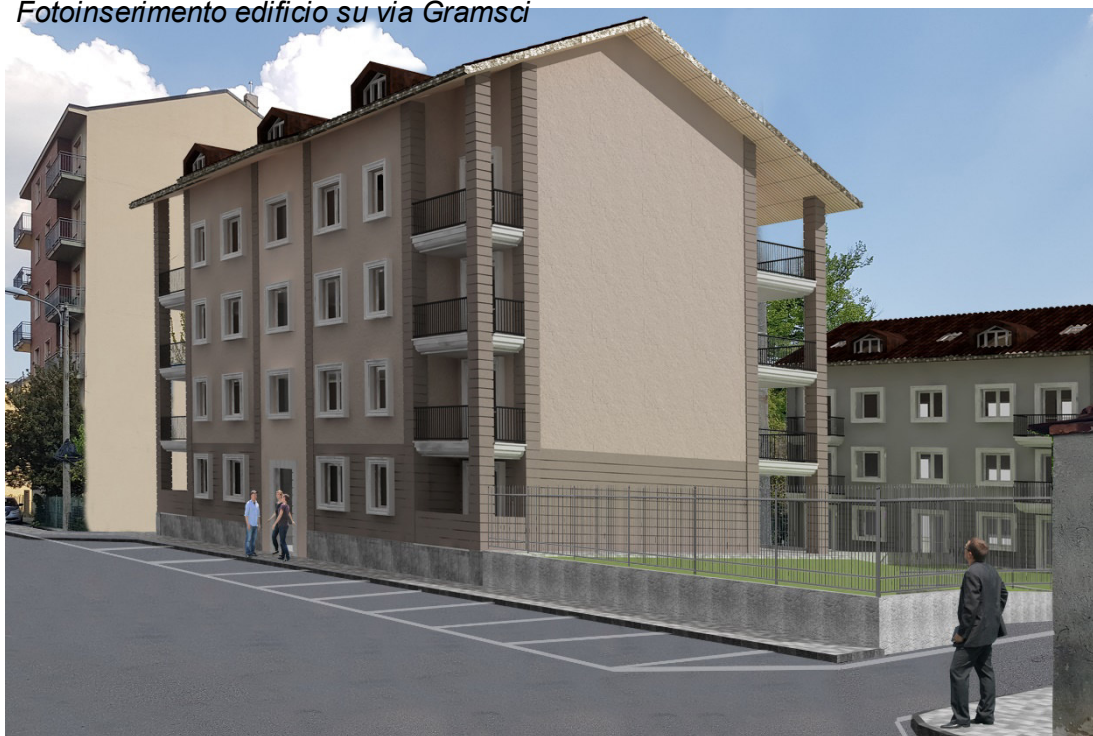
*Fotoinserimento edificio su via Soffietti*

La prima riguarda l'inserimento di nuovo fabbricato sull'area libera posta su via Soffietti, previsto in aderenza al condominio esistente di 6 p.f.t., ma in posizione arretrata per consentire la formazione del parcheggio pubblico lungo la stessa strada.

Il nuovo fabbricato si svilupperà su 4 livelli fuori terra (quindi più basso del condominio confinante) ed avrà linee semplici e regolari con caratteri architettonici mediamente classici, che ben si inseriscono in un contesto urbano.

Costituendo lo stesso nuovo filo strada non sono stati previsti balconi a sbalzo, ne tantomeno sagome lungo la facciata principale.
